### **Analiza przyczynowo-skutkowa degradacji tłoka i tulei cylindrowej w silniku zasilanym olejem napędowym w aucie eksploatowanym we flocie pojazdów firmowych**

KRZYSZTOF GARBALA<sup>1</sup>, PIOTR CYBULKO<sup>2</sup>

### **Cause and effect analysis of the piston and cylinder bushing in a diesel engine in a car ship operated in a fleet of company vehicles**

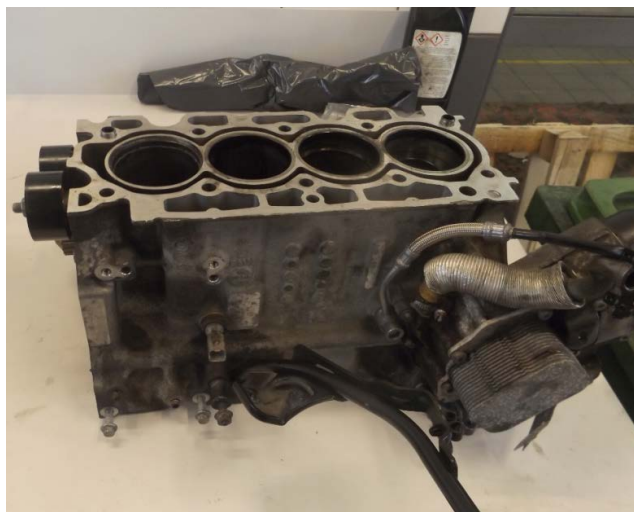
Rysunek 1 Blok silnika, w którym wystąpiła usterka

Blok silnika przedstawiono na Rysunku 1. Organoleptyczna kontrola stanu nie wykazała widocznych pęknięć bloku.

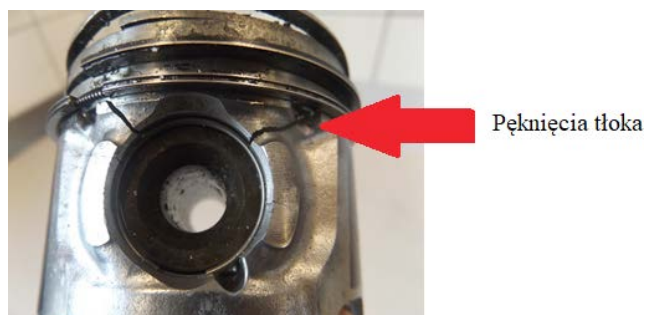
**Rysunek 2** Tłok, który pracował w cylindrze, gdzie wystąpiła awaria

Na Rysunku 2 przedstawiono tłok, który pracował w cylindrze, gdzie wystąpiła awaria.

Tłok ma liczne pęknięcia wzdłużne i poprzeczne, co wskazuje na duże siły działające na ten element podczas pracy silnika. Zewnętrzna struktura denka tłoka wykazuje liczne ubytki powierzchniowe w postaci charakterystycznych śladów uderzeń i wyłamań w jego powierzchni. Ślady te są skutkiem wielokrotnego kontaktu denka tłoka z metalicznym ciałem bądź ciałami obcymi. Tłok ma także dużej wielkości ubytek w górnej części. Ubytek taki musiał zostać oderwany od zasadniczej struktury tłoka, w wyniku działania dużej siły wzdłużnej. Widok denka tłoka przedstawiony jest na Rysunkach 3. i 4. Brak jest śladów potwierdzających warunki pracy w podwyższonej (degradującej) temperaturze. Struktury skupiające obciążenia, cieplne takie jak: krawędzie tłoka czy elementy wystające ponad płaszczyznę denka tłoka, nie wykazują nadtopień obecnych w tłokach pracujących w temperaturach wyższych, niż są do tego zaprojektowane.

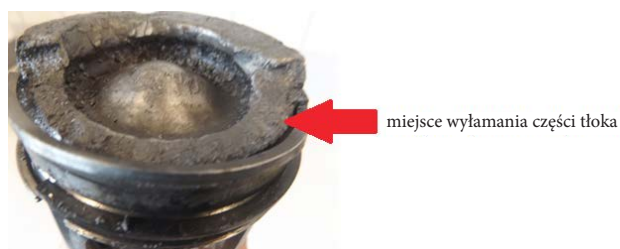
**Rysunek 3** Powierzchnia denka tłoka

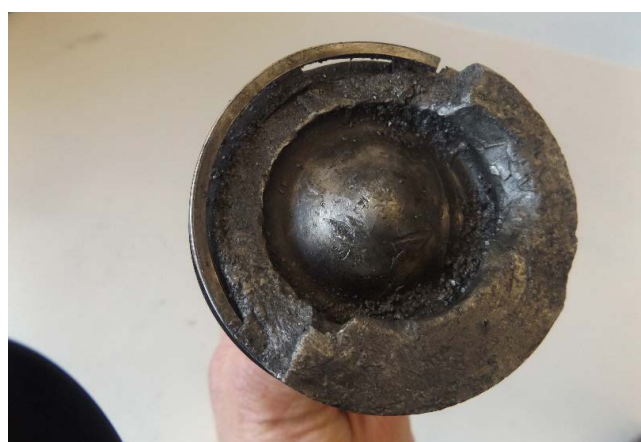
**Rysunek 4** Powierzchnia denka tłoka ( widoczne są liczne ubytki w powierzchni)

5. Powierzchnia górna tłoka, zawory oraz głowica cylindra, w której doszło do awarii, noszą ślady uderzeń metalicznymi ciałami obcymi,
6. Ciałami obcymi były elementy wyłamane kołnierza tulei cylindrowej oraz fragmenty tłoka obecne w komorze spalania podczas pracy silnika,

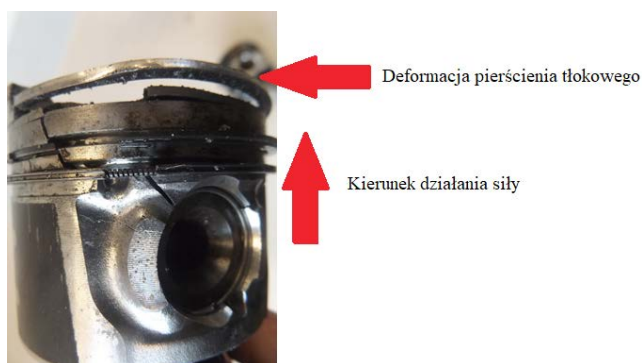
Górny pierścień tłokowy, charakteryzuje się deformacją kształtu spowodowaną wpływem na niego dużej siły działającej w osi góra – dół pracy tłoka. Występująca deformacja pierścienia wywierała nacisk na górną część tłoka. Potwierdza to kierunek wygięcia pierścienia. Pierścień oddziaływał siłą na górną część tłoka, czym wywołał jego pęknięcie i pokruszenie się jego części na kawałki. Odłamane kawałki tłoka znajdowały się w komorze spalania podczas pracy silnika. Tłok ze zdeformowanym górnym pierścieniem przedstawiony jest na Rysunku 5.

**Rysunek 5** Tłok ze zdeformowanym górnym pierścieniem

13. Potwierdza to kierunek wygięcia górnego pierścienia tłokowego,
14. Górny pierścień tłokowy zahaczając o krawędź pęknięcia na tulei cylindrowej, ściągał tuleję cylindrową w dół, wyłamując przy tym fragmenty kołnierza, które dostając się do komory spalania, spowodowały uszkodzenia mechaniczne powierzchni tłoka, głowicy i zaworów. Były również przyczyną powstania deformacji zaworu wdechowego i ssącego,

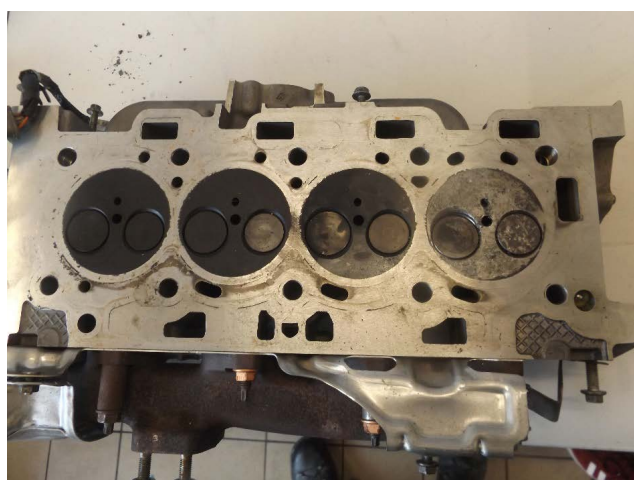
**Rysunek 6** Głowica przedstawiona do oględzin

Na Rysunku 6 przedstawiono zdemontowaną głowicę omawianego silnika. Powierzchnie przylegające do komór spalania w 3 cylindrach wykazują typowe ślady eksploatacji, które nie mają związku z omawianą usterką. Powierzchnia przylegająca do komory spalania w cylindrze, w którym wystąpiła awaria, charakteryzuje się licznymi uszkodzeniami mechanicznymi.

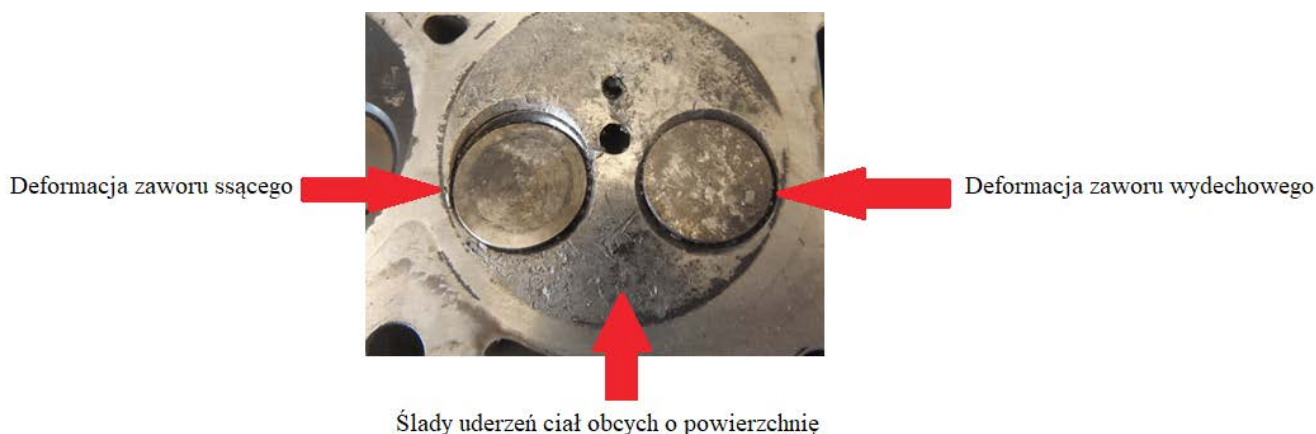
Na Rysunku 7 przedstawiono powierzchnię głowicy przylegającej do cylindra, w którym wystąpiła awaria. Widoczne są ślady wielokrotnych uderzeń metalicznych ciał obcych o tę powierzchnię. Ponadto grzybek zaworu ssącego i wydechowego w tym cylindrze jest zdeformowany. Taki stan zaworów uniemożliwia utrzymanie szczelności komory spalania oraz poprawną pracę silnika spalinowego. Powierzchnie grzybków zaworu również mają liczne wyszczerbienia, świadczące o dużej liczbie uderzeń ciał obcych o dużej twardości. Brak śladów nadtopień krawędzi gniazd zaworowych świadczy o temperaturze spalania mieszanki paliwowo-powietrznej mieszczącej się w granicach normy.

**Rysunek 7** Powierzchnia głowicy nad uszkodzonym cylindrem

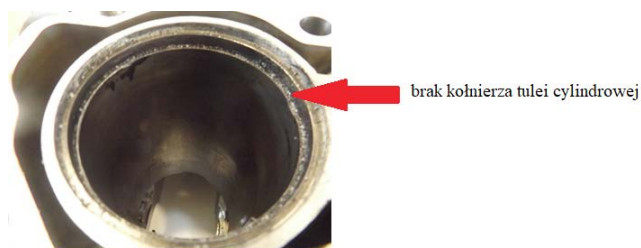
Tuleje cylindrowe 3 cylindrów noszą normalne ślady eksploatacji. Na tulei cylindrowej cylindra, w którym wystąpiła awaria, widać brak kołnierza tulei, na którym opierała się ona w bloku silnika. Kołnierz ten został zniszczony i jego fragmenty znajdowały się w komorze spalania podczas pracy silnika, powodując uszkodzenia powierzchni tłoka, zaworów oraz głowicy. Dodatkowo elementy kołnierza tulei cylindrowej, jako ciała obce były przyczyną deformacji zaworu dolotowego oraz wylotowego. Kołnierz musiał zostać zniszczony w wyniku działania dużej siły, skierowanej ku dołowi bloku silnika. Tuleja cylindrowa z wyłamanym kołnierzem przedstawiona jest na Rysunku 8.

**Rysunek 8** Tuleja cylindrowa z brakującym kołnierzem

7. Kołnierz tulei cylindrowej został wyłamany wskutek zahaczenia górnego pierścienia tłoka o pęknięcie na tulei cylindrowej,
8. Pęknięcie na tulei cylindrowej powstało w wyniku uderzenia tuleją o twardą powierzchnię przed montażem tulei cylindrowej do silnika (np. upadek na podłogę),

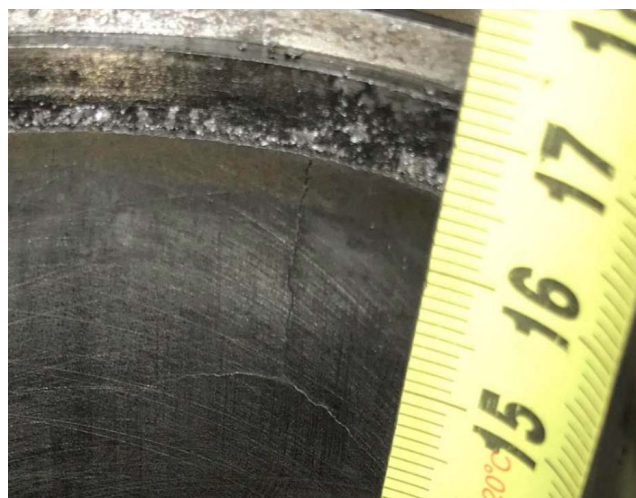
Na powierzchni tulei cylindrowej zaobserwowano pęknięcie poprzeczne długości około 32 mm. Pęknięcie to mogło powstać w wyniku rozwijania się mikropęknięcia wewnętrznego podczas pracy silnika. Mikropęknięcie wewnętrzne mogło się pojawić wskutek uderzenia tuleją cylindrową o twardą powierzchnię (np. podczas upadku z wysokości) przed jej montażem do bloku silnika. Rzeczne mikropęknięcie mogło być również spowodowane błędami montażu, tzn. niepoprawnym osadzeniem tulei cylindrowej w cylindrze, bądź niedokładnym oczyszczeniem gładzi cylin-

dra przed montażem tulei cylindrowej. Mikropęknięcie zwiększało swoje rozmiary pod wpływem temperatury pracy silnika oraz pod wpływem drgań, osiągając w krytycznym momencie pracy silnika rozmiary około 24 mm szerokości oraz około 32 cm długości i obejmując swym zasięgiem kołnierz, który został zniszczony. Pęknięcie przedstawione jest na Rysunku 9.

**Rysunek 9** Pęknięcie tulei cylindrowej

10. W wyniku popełnionych błędów przy montażu tulei cylindrowej w bloku silnika mikropęknięcie zwiększało swoje rozmiary podczas pracy silnika, aby po około 600 km osiągnąć około 20-30 mm,

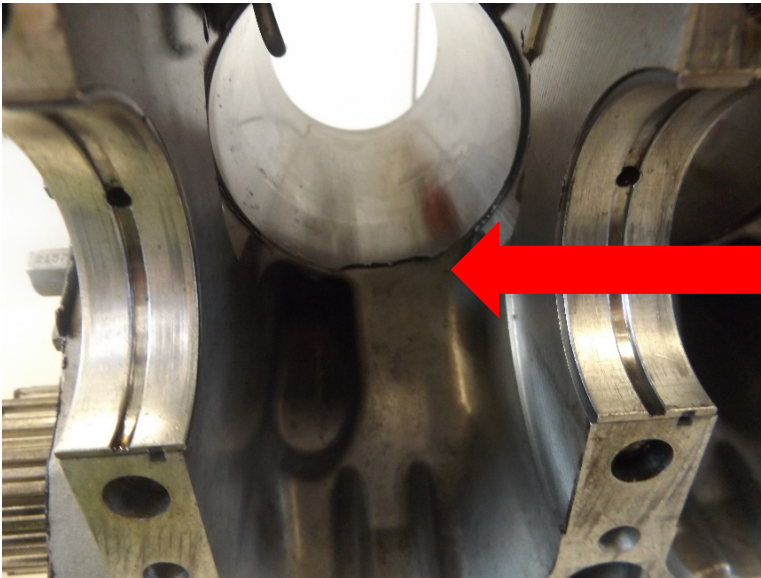
Zauważono również znaczne obniżenie poziomu osadzenia tulei cylindrowej w cylindrze, w którym nastąpiła awaria. Spowodowane jest to znaczną siłą, która ściągnęła tuleję w dół bloku silnika, wyłamując przy tym jej kołnierz. W dolnej części tulei cylindrowej zaobserwowano znaczny jej ubytek. W momencie przesunięcia tulei cylindrowej w dół cylindra, wał korbowy mógł wyłamać część tulei, uderzając o nią. Ubytek tulei cylindrowej jest przedstawiony na Rysunku 10.

Ubytek tulei cylindrowej

Rysunek 10 Ubytek w dolnej części tulei cylindrowej

16. Tuleja cylindrowa, przesuwaną się w dół uderzyła o obracający się wał korbowy, tworząc ubytek w swojej powierzchni,
17. Błędy występujące podczas sztuki montażu tulei cylindrowych miały kluczowe znaczenie przy powstałej awarii.
